bandas metálicas para alta temperatura MANUAL TÉCNICO

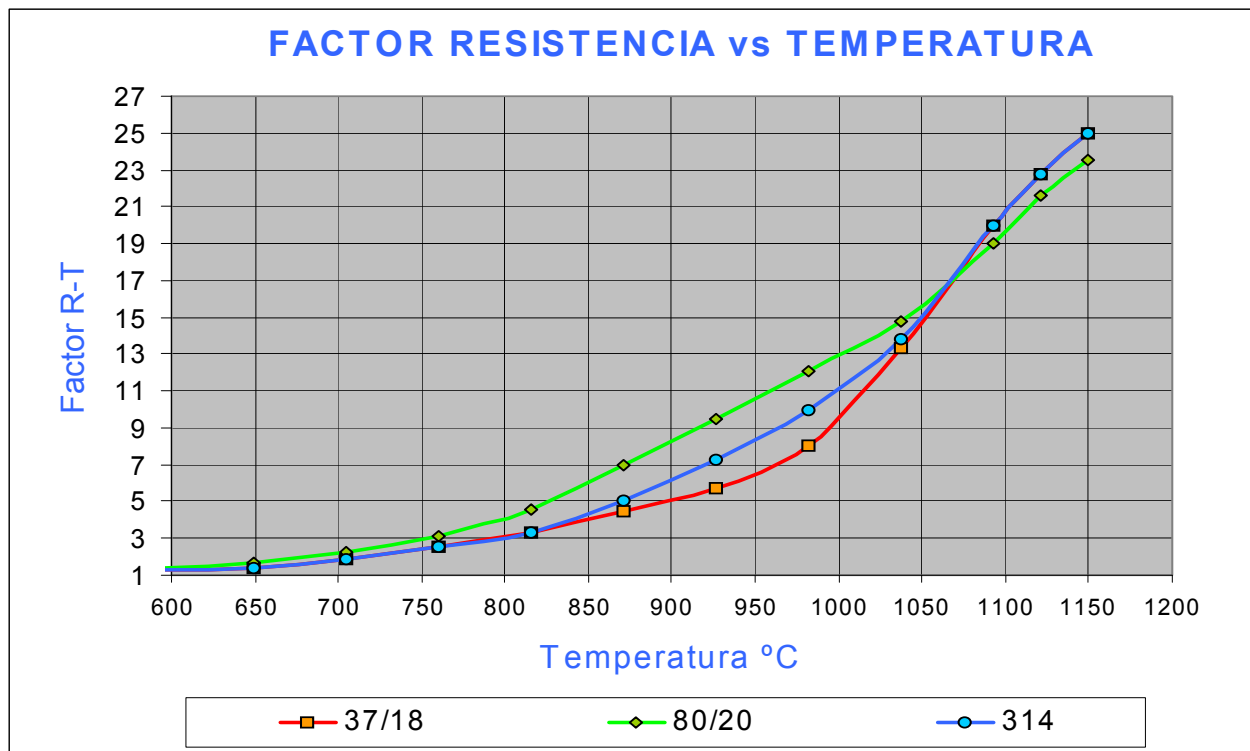
El siguiente gráfico muestra los factores R-T de estos materiales:

$$T_{max} = \frac{T_{mi}}{FactorR-T}$$

Tmax = Tensión máxima de trabajo de la cinta a alta temperatura.

Tmi = Tensión máxima segura a temperatura ambiente dada por Campbelt.

Factor R-T = Obtenido del gráfico para cada material y temperatura de trabajo.

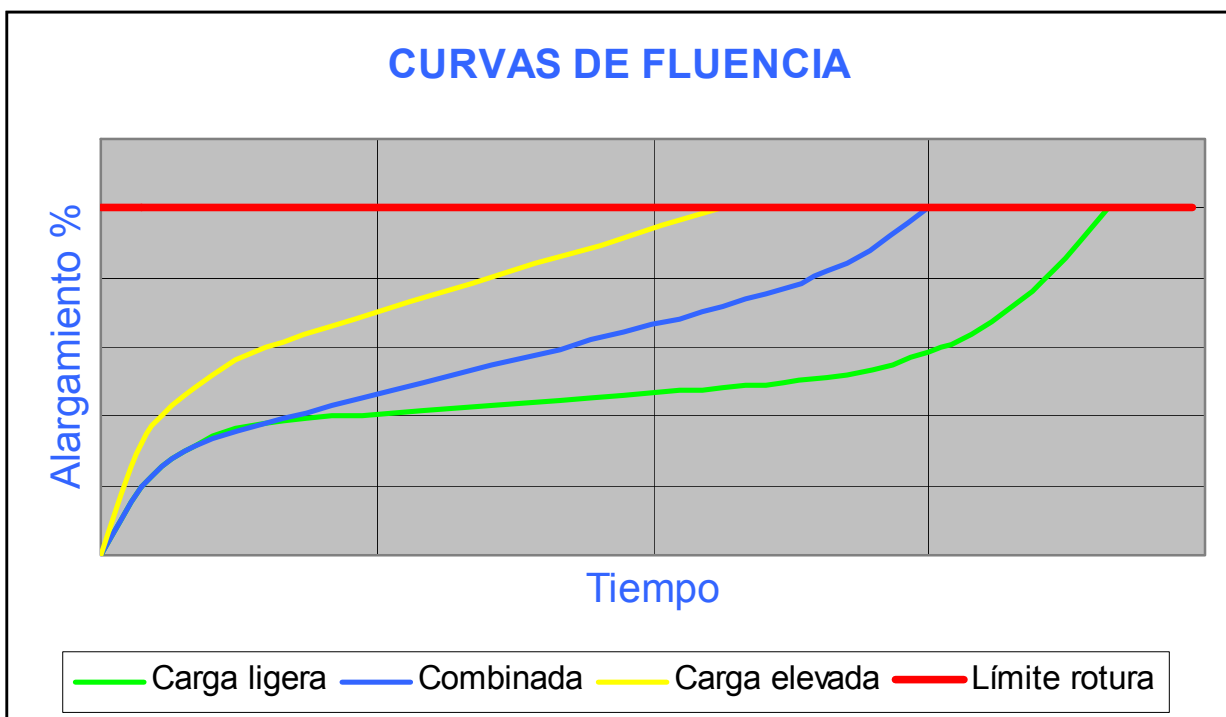
4. Fluencia.

En el gráfico se muestra en verde la curva de fluencia para una carga moderada y constante. Se aprecian los tres períodos de la fluencia. En la primera fase o de fluencia primaria, el alargamiento es importante en origen, pero su velocidad decrece rápidamente, pasando a una zona de fluencia secundaria donde el alargamiento es más débil y la velocidad constante. Finalmente en el período de fluencia terciaria el alargamiento crece rápidamente hasta la rotura.

La zona de fluencia primaria representa cerca de 300 horas, mientras que la zona secundaria puede representar varios miles de horas y la terciaria menos de 500 horas.

El hecho de que el valor máximo de alargamiento por fluencia o creep primario se produzca durante aproximadamente las 300 primeras horas de funcionamiento, hace que el periodo de puesta en servicio de la instalación sea el más crítico, por ser en el que se dan las mayores distorsiones y alargamiento de la banda.
